BRUDD PÅ FORSKNINGSETISKE NORMER VED
UNIVERSITETET I STAVANGER (UiS) I
FORBINDELSE MED BOKEN RÅOLJE - ALEXANDER
L. KIELLAND ULYKKEN

Graeme Dick
Sandnes
3. desember 2020

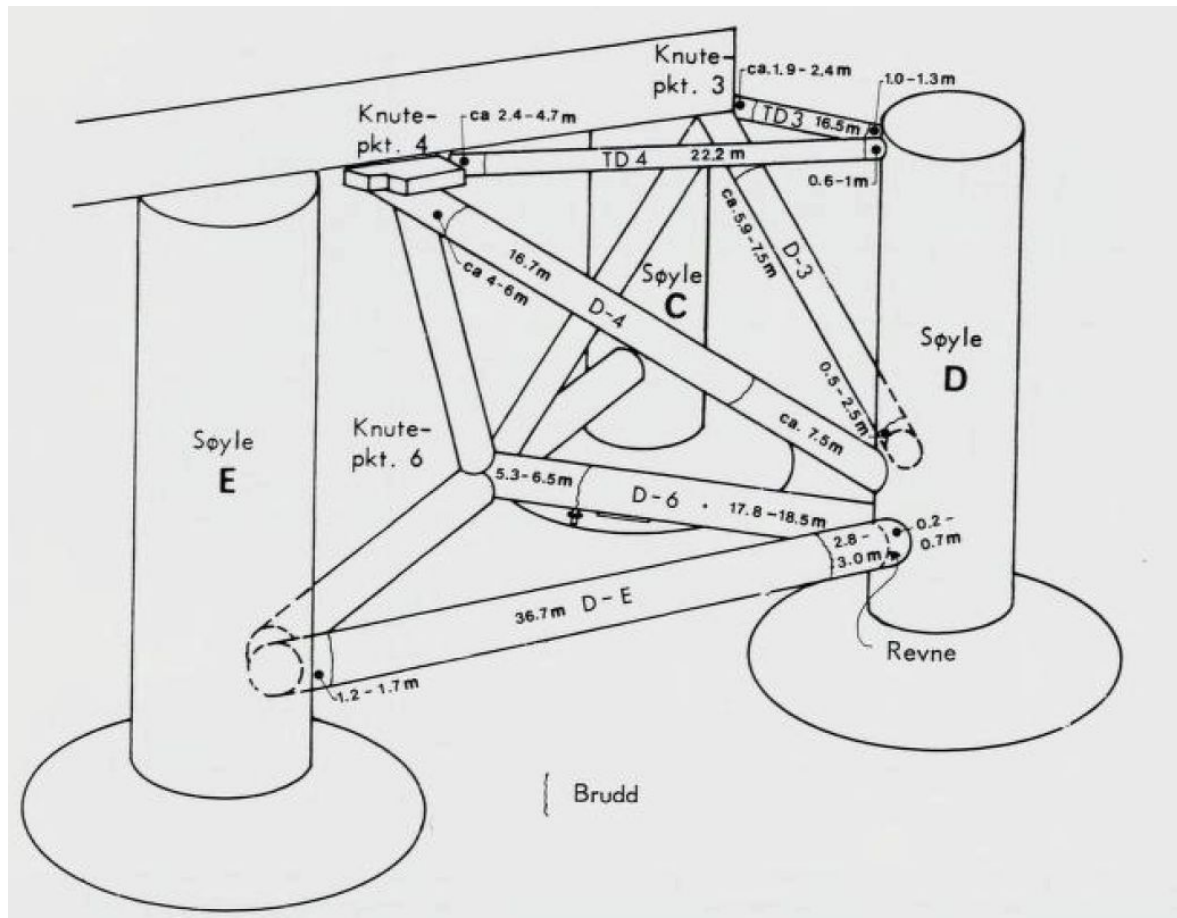
Figur 1

Den norske og den franske rapporten er enig i at årsaken til tap av D-søylen var et utmattingsbrudd i stag D-6 med utgangspunkt i to sprekker som startet ved en sveis for innfestningen av en hydrofon.

I den franske rapporten står det at D-6 stag sviktet først på grunn av utmatting og deretter sviktet de andre stagene på grunn av overbelastningen.

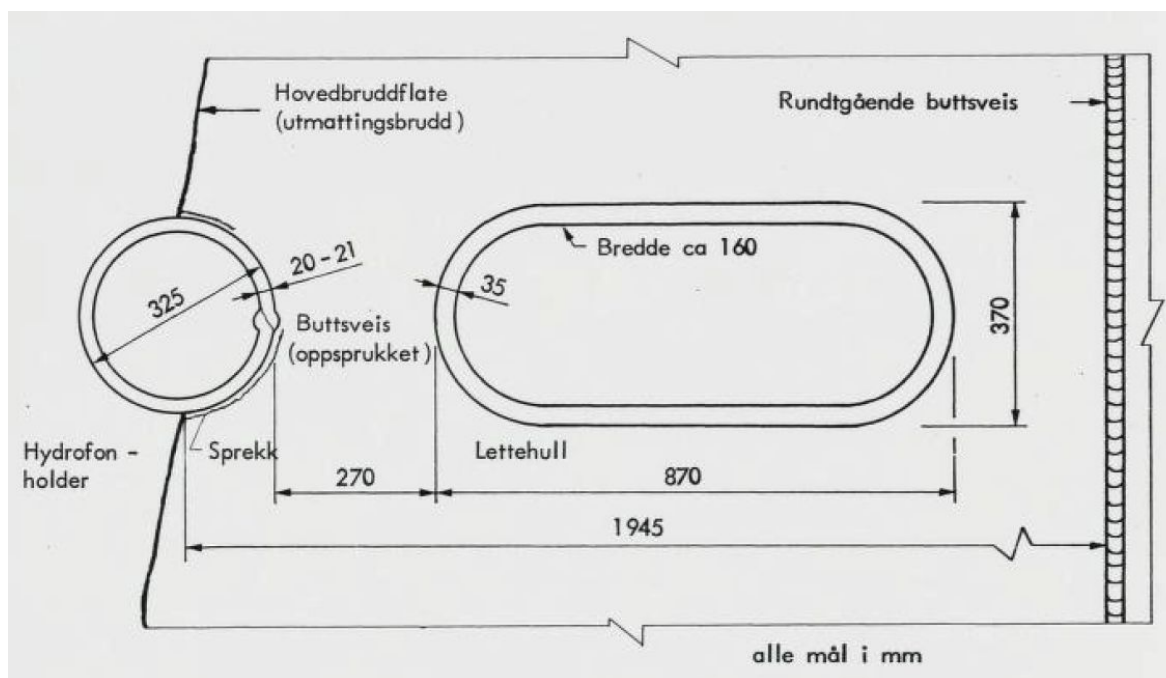
Figur 2

Det er imidlertid overraskende at kant forsterkninger ved lettehull, og hydrofonholdere, som er plassert nær hverandre, ikke ble sett i sammenheng og dermed utformet med samme type sveis for innfesting til staget.

Var det en enkel feil i som forårsaket Alexander Kielland? Nei, det var fire feil i prosessen relatert til sveisen.

Sveisen var utsatt for påkjenninger, stort sett fra bølgekrefter, som forårsaket utmatting og videre sprekkdannelse. Sprekken i innfestningssveisen initierte en sprekk i D-6 stag. Sprekken i D-6 stag ble selv utsatt for påkjenning som forårsaket utmatting og til slutt brudd i D-6 staget 27. mars 1980.
